改善箇所説明図

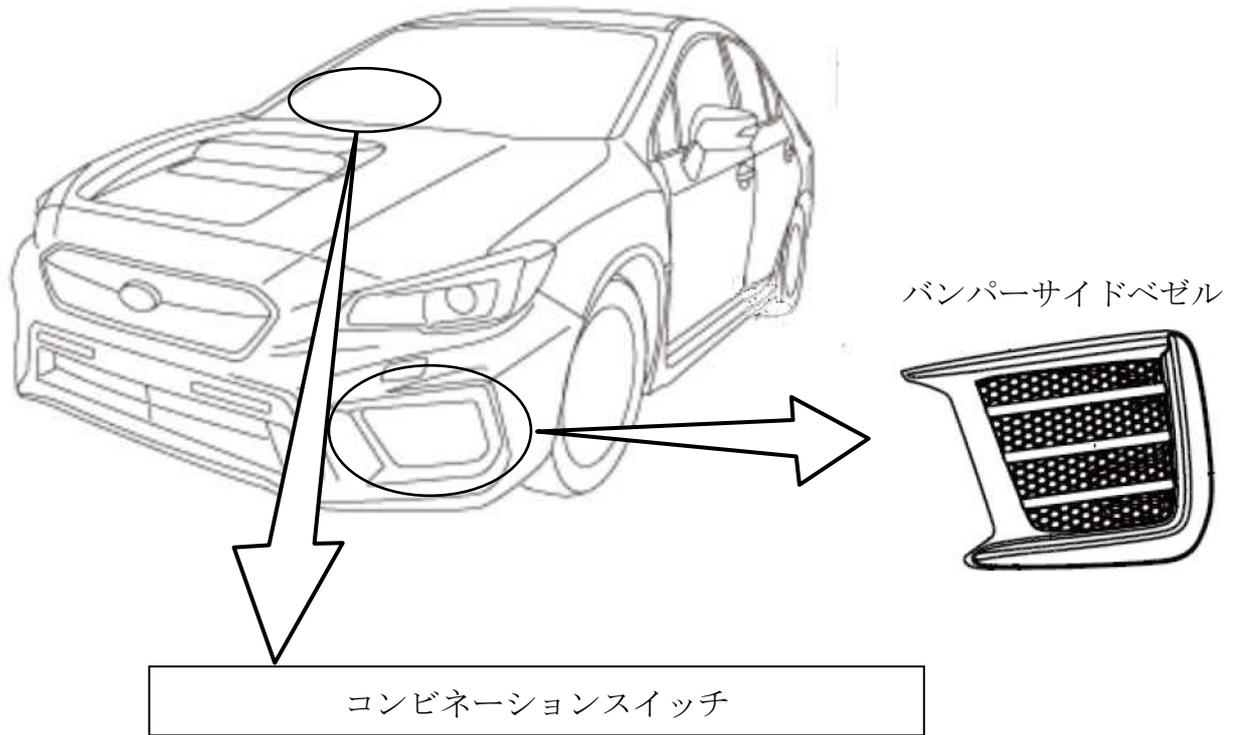
対策前(フロントフォグランプスイッチあり)

後付け用品であるバンパーサイドベゼルにおいて、設計時の保安基準適否の検証が不十分なため、スバルWRX S4「DBA-VAG」に装着された場合、フロントフォグランプが取り外されている状態にもかかわらず、フロントフォグランプスイッチ操作によりメーター内のインジケータが点灯する。そのため、協定規則第121号に適合せず保安基準不適合となる。

対策後(フロントフォグランプスイッチ無し)

スバルWRX S4「DBA-VAG」に後付け用品のバンパーサイドベゼルが装着されている場合、コンビネーションスイッチをフロントフォグランプスイッチ無し用の新品に交換する。
