# 改善箇所説明図

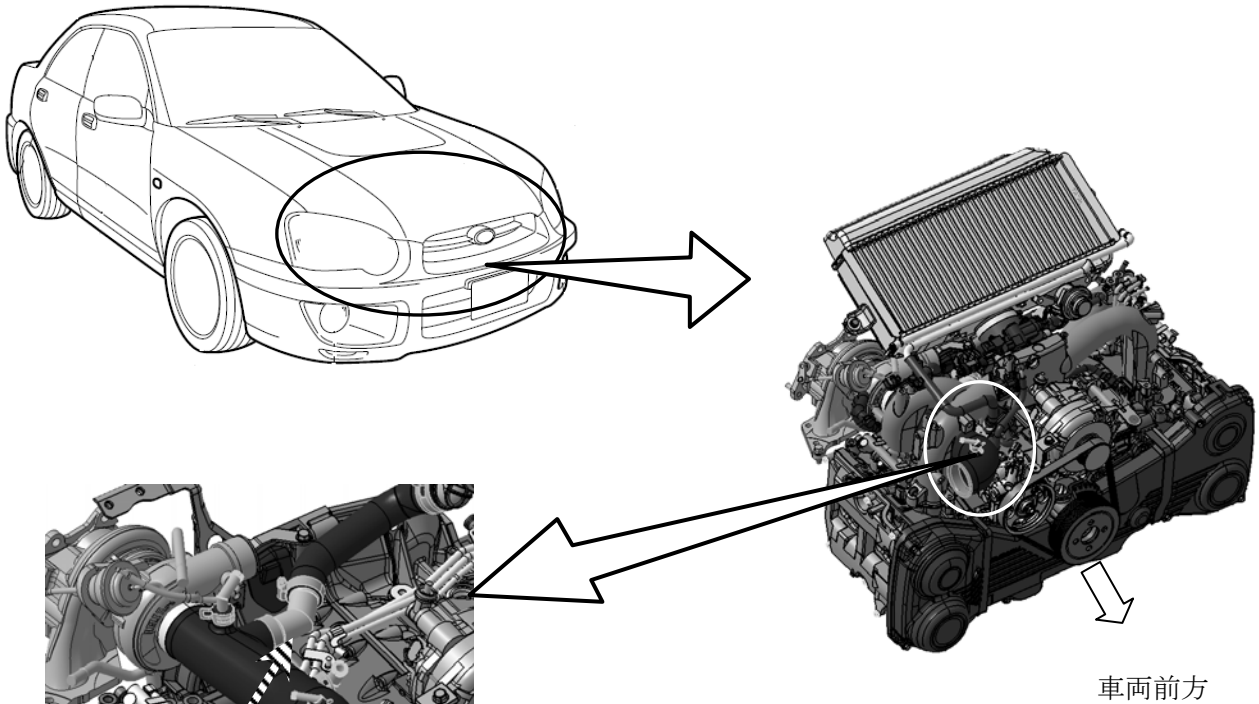
**基準不適合発生箇所**

後付け用品として販売したエアインテークダクトの構造が不適切なため、当該ダクトの金属コネクタ部と燃料パイプが接触することがある。そのため、燃料パイプが磨耗し、最悪の場合、当該パイプに穴が開き、燃料が漏れることで火災に至るおそれがある。

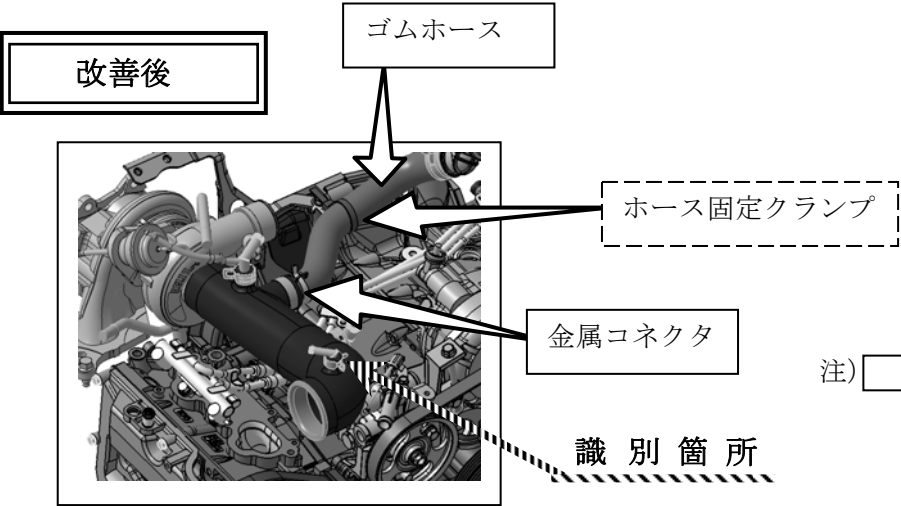
注)   は交換部品を、  は追加部品を示す。

**改善内容**  
 当該用品装着車両において、エアインテークダクトの金属コネクタ及びゴムホースを対策品に交換するとともに、ホース固定クランプを追加する。また、当該作業時に燃料パイプを点検し、接触した痕跡が認められた場合は当該パイプを新品に交換する。

**識別**  
 エアインテークダクトのニップル頭部に白ペイントで識別する。
